IM FOKUS: MAINTENANCE

# Korrosionsursachen an kritischen Bauteilen rechtzeitig erkennen

» Korrosion an Metallbauteilen kann viele Gründe haben. Häufig sind flüchtige oder gasförmige Schadstoffe involviert. Erst wenn die Ursache erkannt und beseitigt wurde, ist es sinnvoll, in Ersatzteile zu investieren.

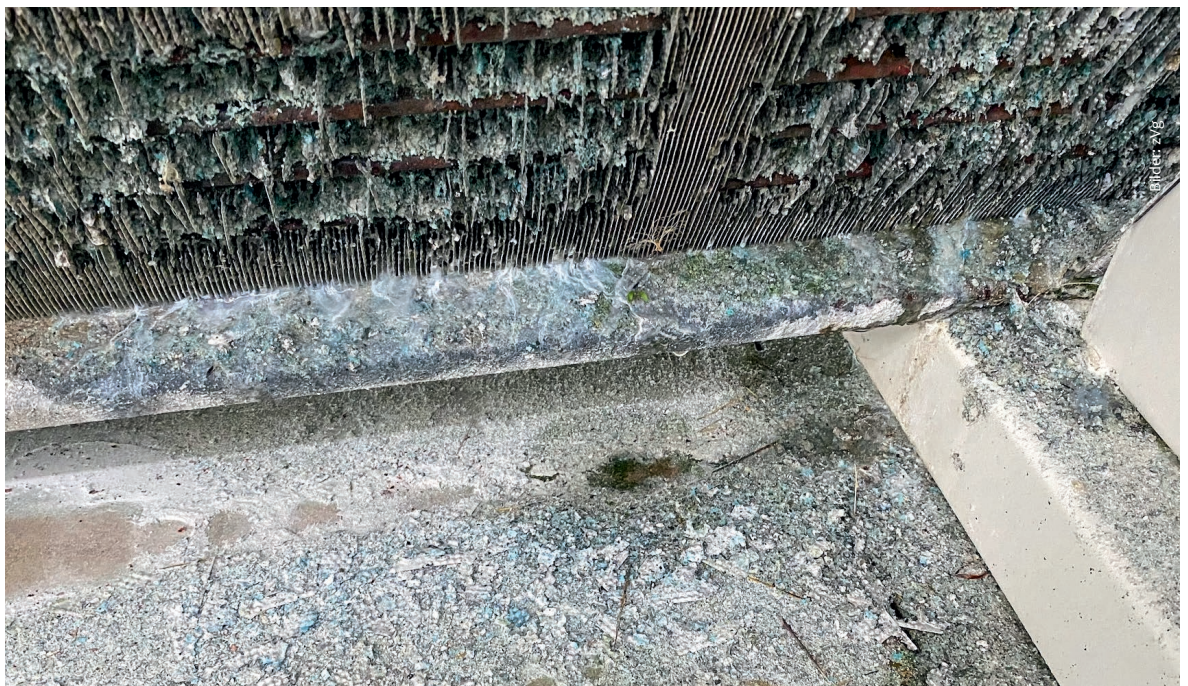
Abbildung 1:  
Durch Schadgase  
(WC-Abluft)  
angefressene  
Aluminium-  
Lamellen. Auch  
die  
Schutzlackschicht  
konnte der  
Schad-  
gaseinwirkung  
nicht lange  
standhalten.  
Dieses Bauteil  
musste ersetzt  
werden.

Kritisch wird es, wenn die korrodierten Bauteile sicherheitstechnische Funktionen wahrnehmen, aber versteckt liegen. Was für das menschliche Auge nicht einsehbar ist, kann mit Leichtigkeit durch Wasser, Sauerstoff und andere durch die Luft getragene (Schad-) Stoffe erreicht werden. Erkennbar wird dies erst dann, wenn die Nadel am Manometer zu sinken beginnt oder der Verbrauch ungewöhnlich ansteigt, weil durch Lochfrass eine Undichtigkeit an der Leitung entstanden ist. Oder wenn Ausflüsse und zersetzte Teile von der betroffenen Baugruppe herabkommen wie zum Beispiel das durch Schadgase zerfressene Kühlregister in Abbildung 1.

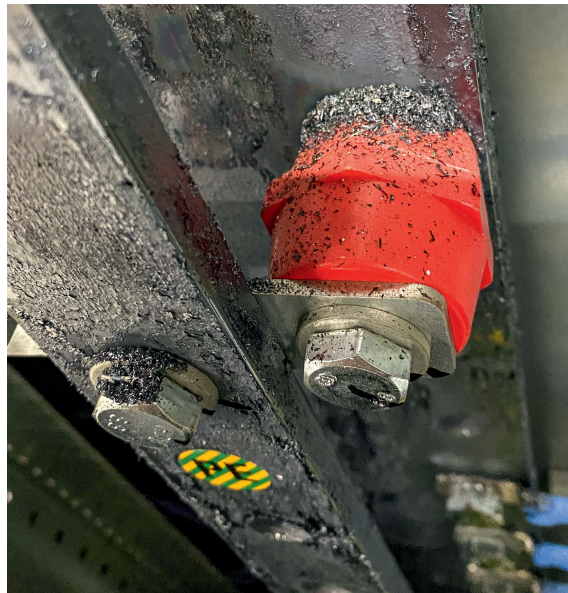
Abbildung 2: Korrosionserscheinung an ehemals roten Kupferleitern. Das Korrosionsprodukt – hier metallisch-gräuliches Kupfersulfid – haftet nicht mehr an der Oberfläche und blättert ab.

im Elektroraum Stromausfälle zu erzeugen. Was war passiert? Die schwefelhaltige Fortluft wurde zur Raumbelüftung wieder angesaugt – und gelangte auch in den Elektroraum. Selbst hinter den Schaltkästen reagierten die blanken Kupferleitern mit den Schwefelgasen, was kostspielige Folgen hatte: Die metallisch-glänzenden Kupfersulfide lösten sich von den Leiterbahnen (siehe Abbildung 2) und fielen zu Boden oder schwebten im Raum herum. Die schimmernden Korrosionsprodukte reflektieren Licht und erzeugten so ein Signal im optischen Brandmelder. Die Folge: Notaus aller Anlagen und damit einhergehender Produktionsausfall wegen eines (vermeidbaren) Lüftungskurzschlusses.
